Historische Kirchensanierung in Türkheim

# Dauerhaft entfeuchtet

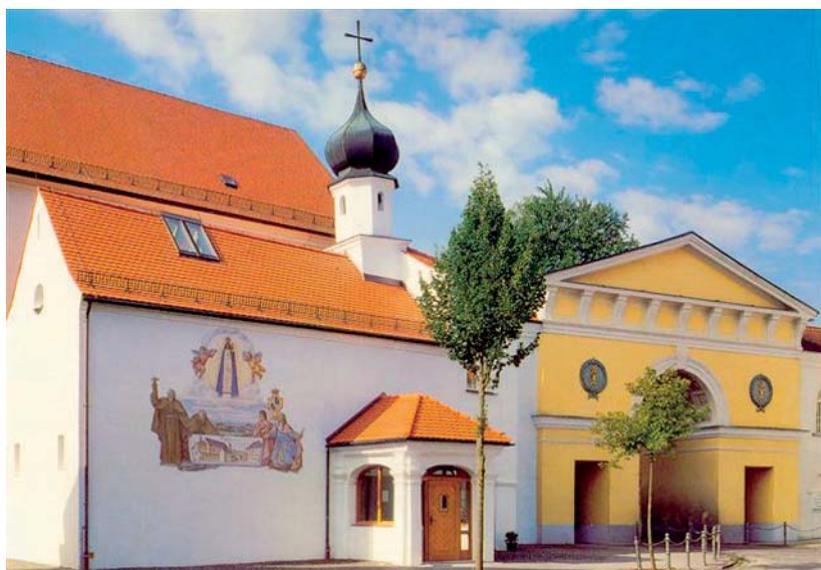
Die historische Loretokapelle konnte nach umweltfreundlichen Entfeuchtungsmaßnahmen komplett saniert und erhalten werden.

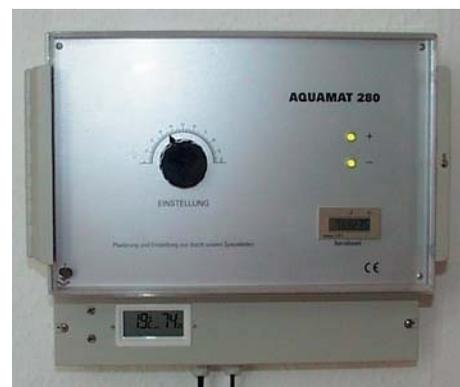
Aquamat Mauerentfeuchtungsanlagen bieten eine wirksame, preisgünstige Technologie zur Austrocknung der Innen- und Außenmauern.
